2019年6月18日山形県沖の 地震における被害調査(速報)

山形大学 工学部 助教
汐満将史

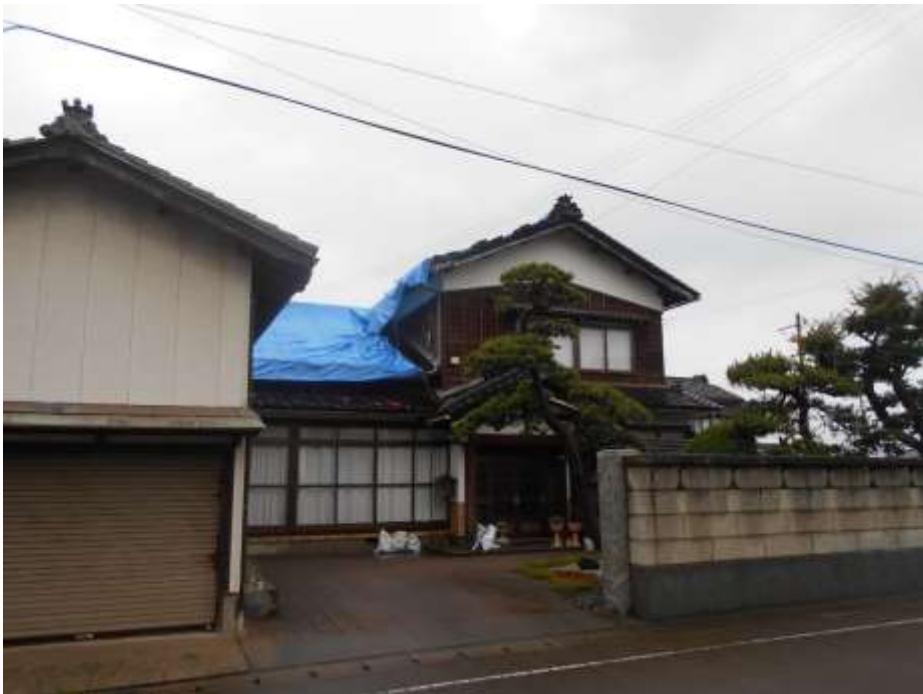
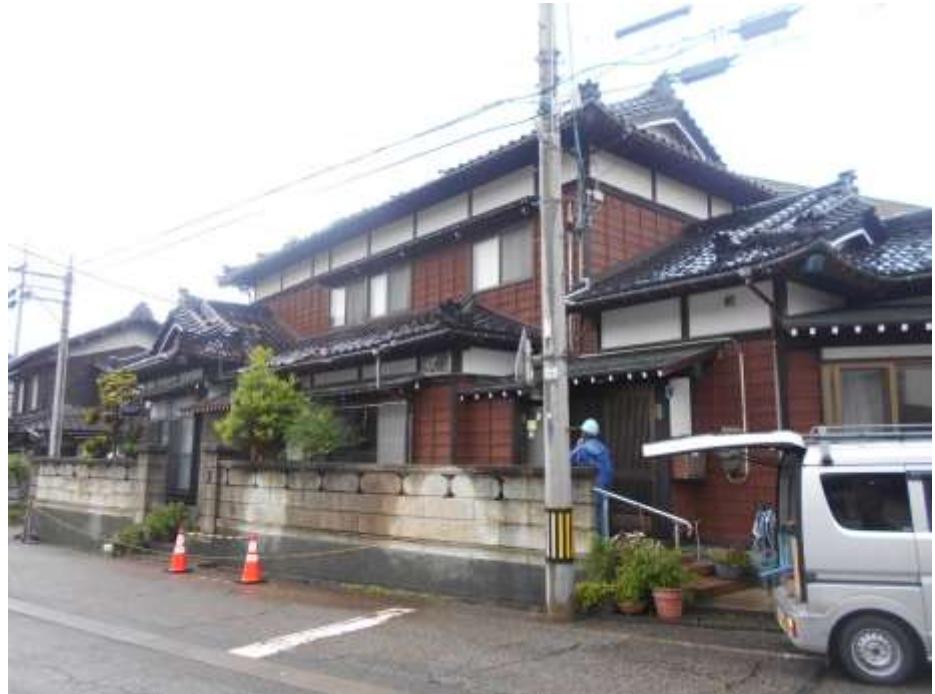
屋根瓦が被害を受けた木造建物(多数)

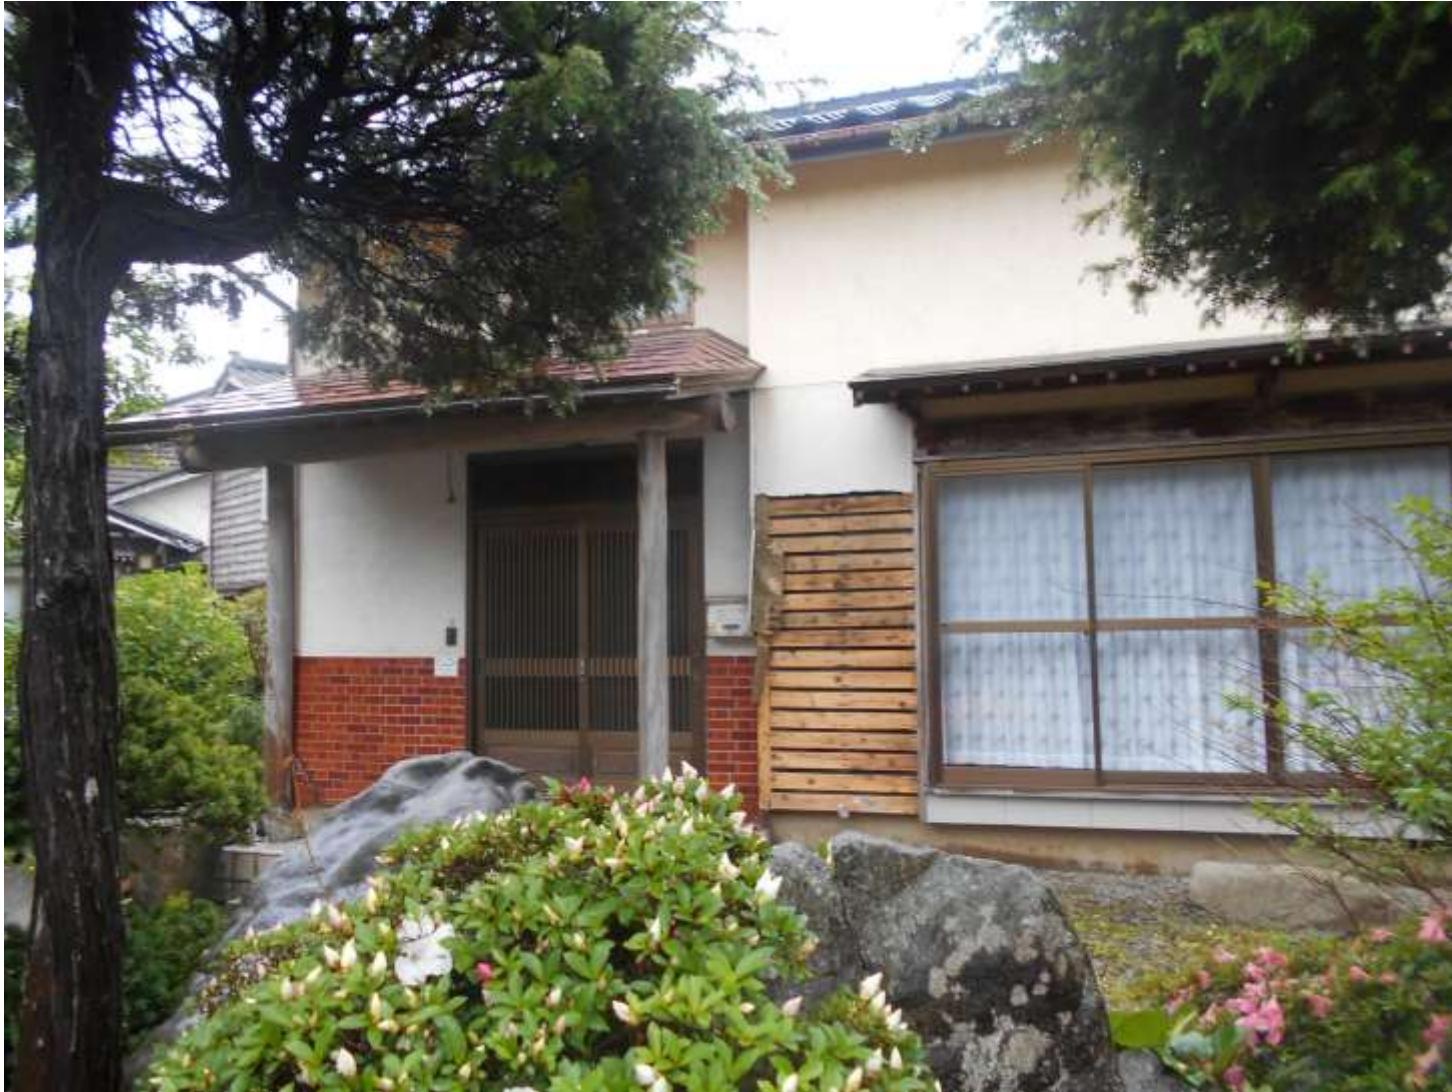
外壁が剥がれた木造建物

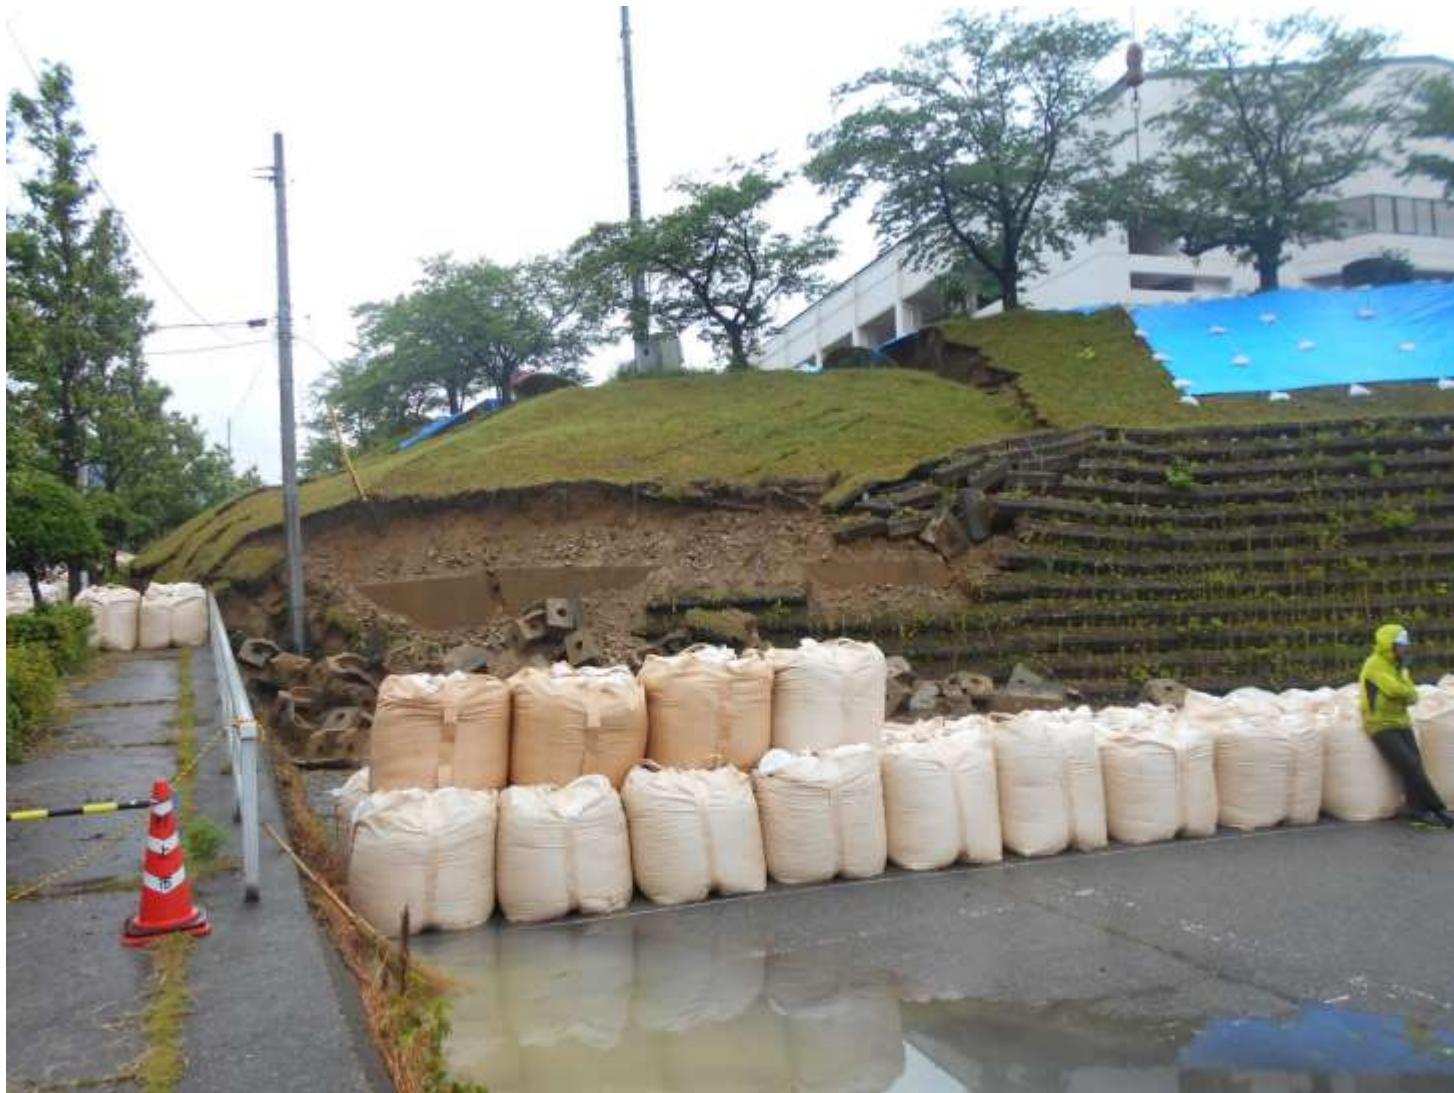
山北総合体育館敷地北側の地盤の崩落

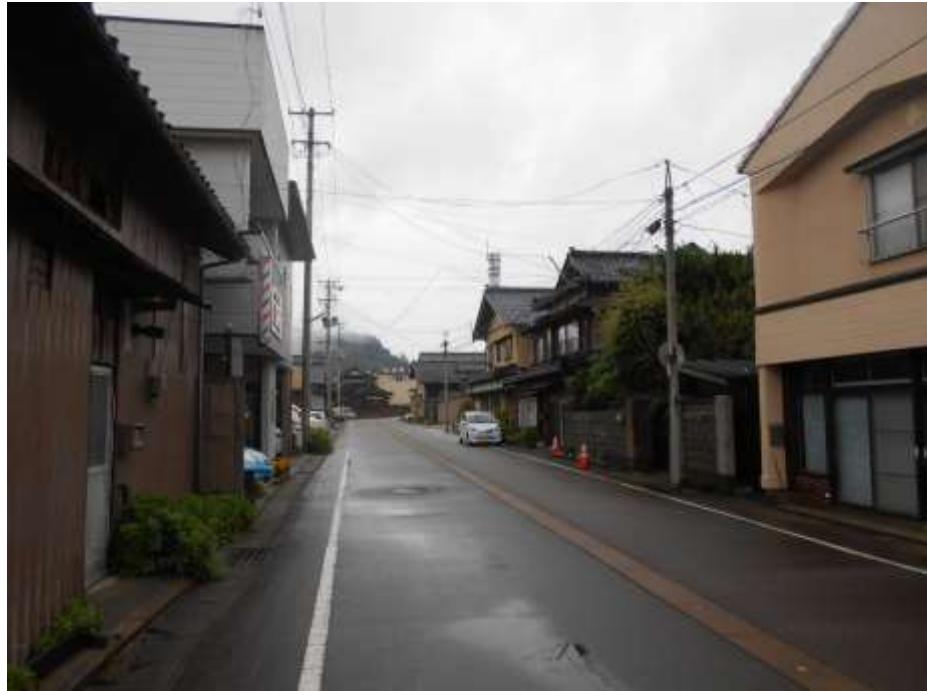
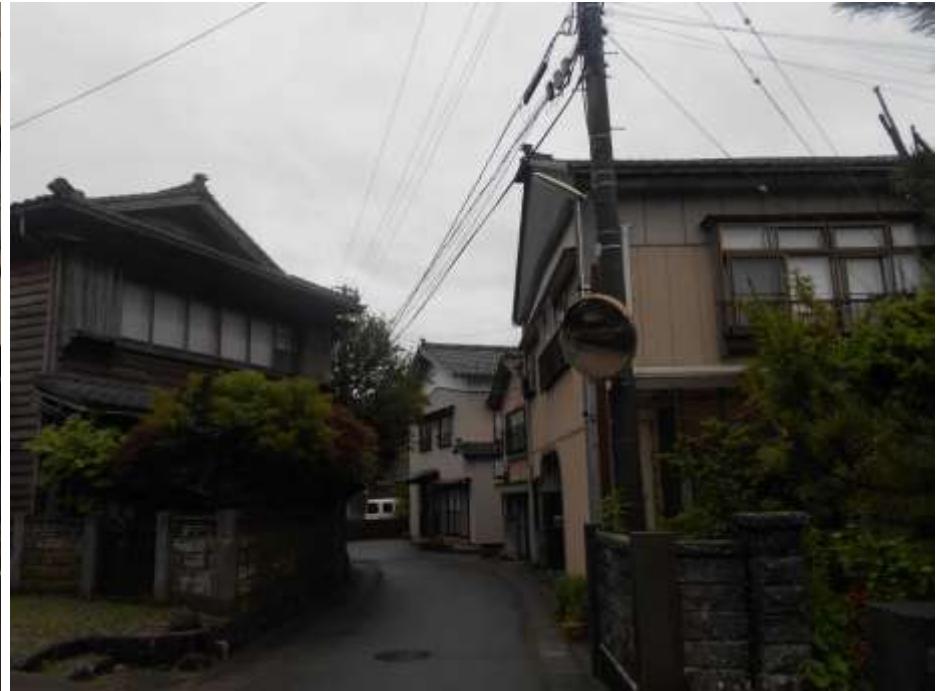
その他周辺の様子

全壊・倒壊といった大きな被害を受けた建物は見られなかった

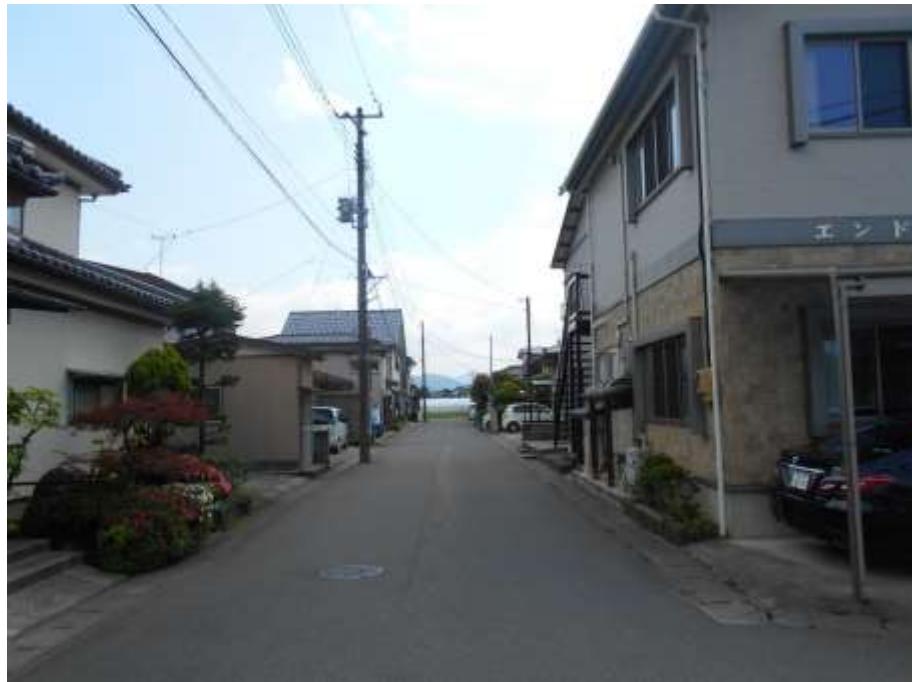
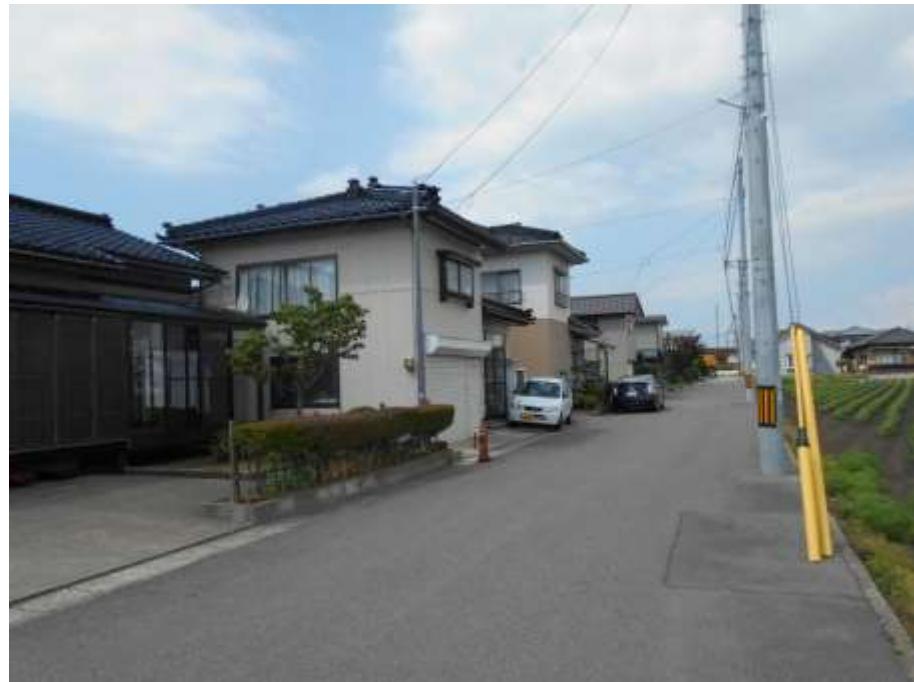
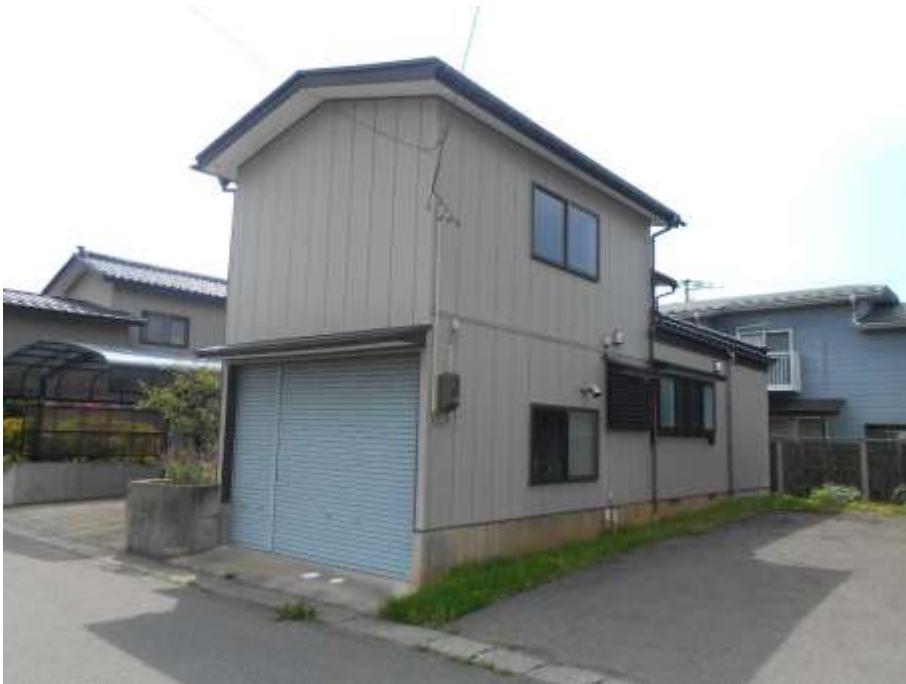
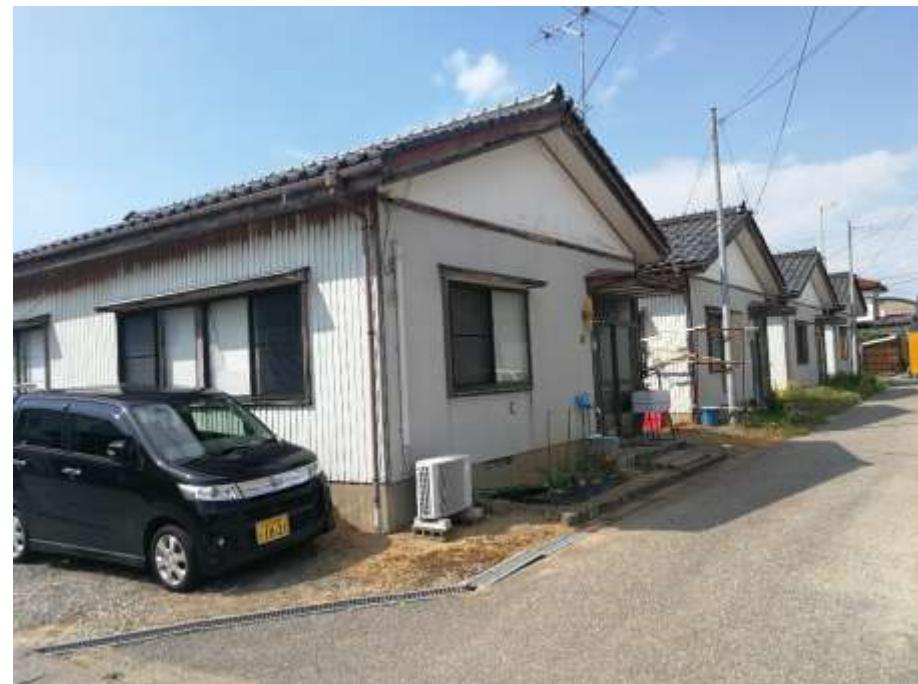
軽微なものも含めて、建物に被害は見られなかった

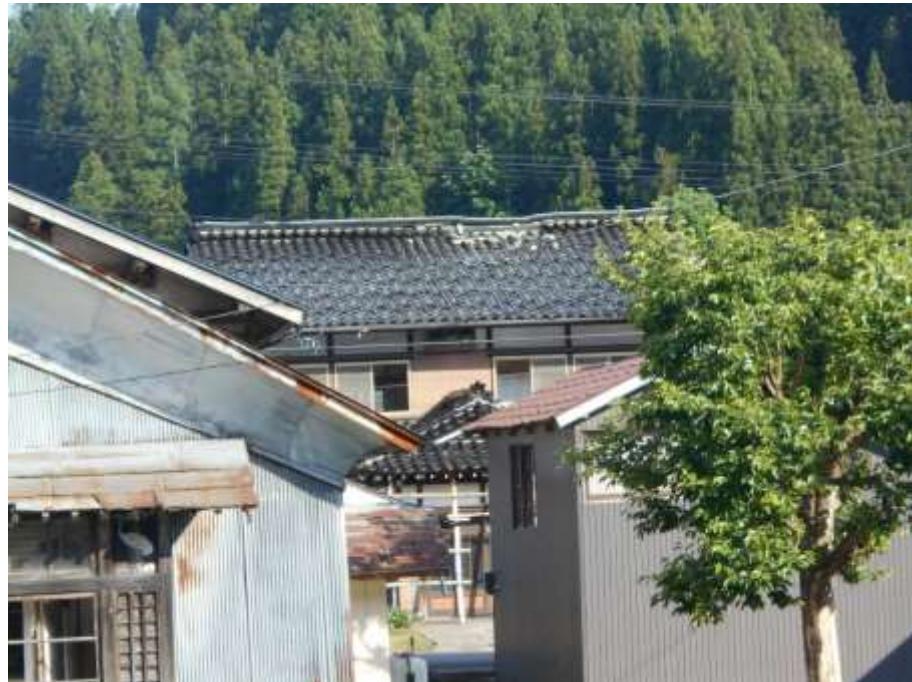
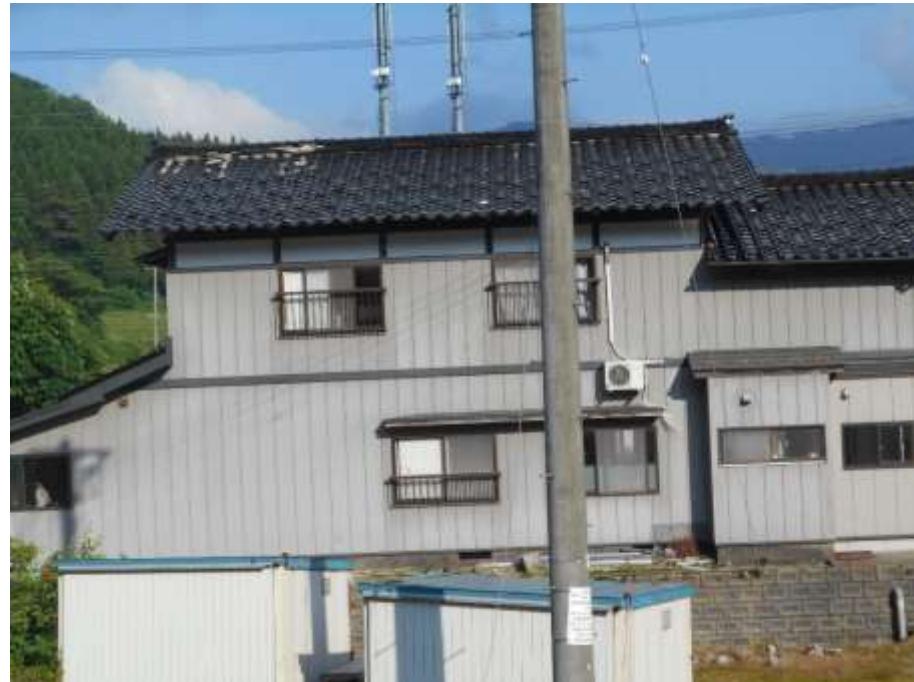
瓦屋根に被害を受けた木造建物(数棟,345号線南側)

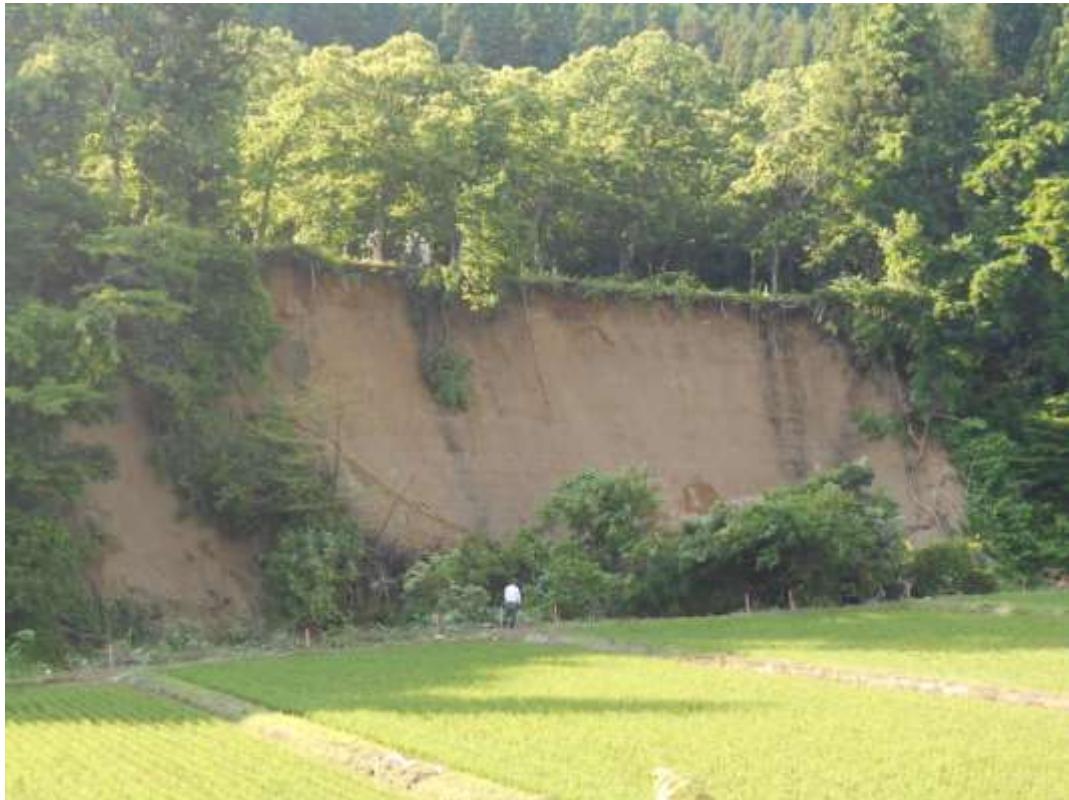
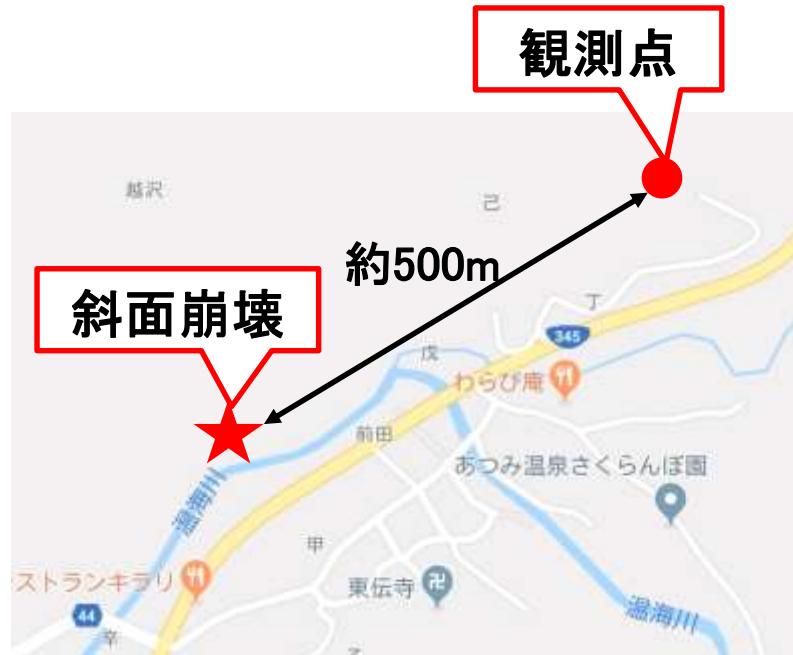
観測点から345号線を西に500m程進んだところで斜面崩壊

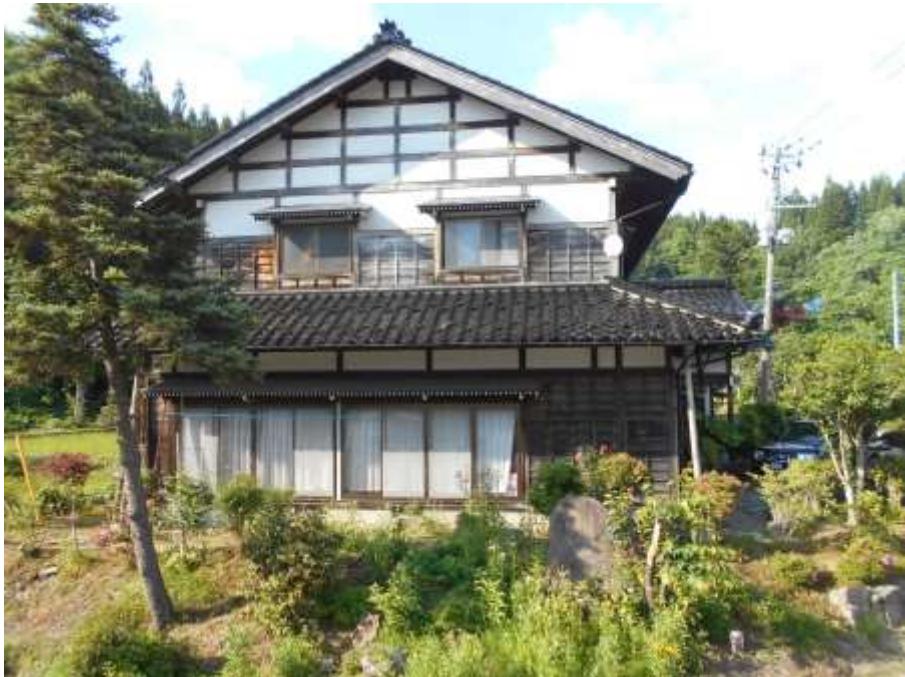
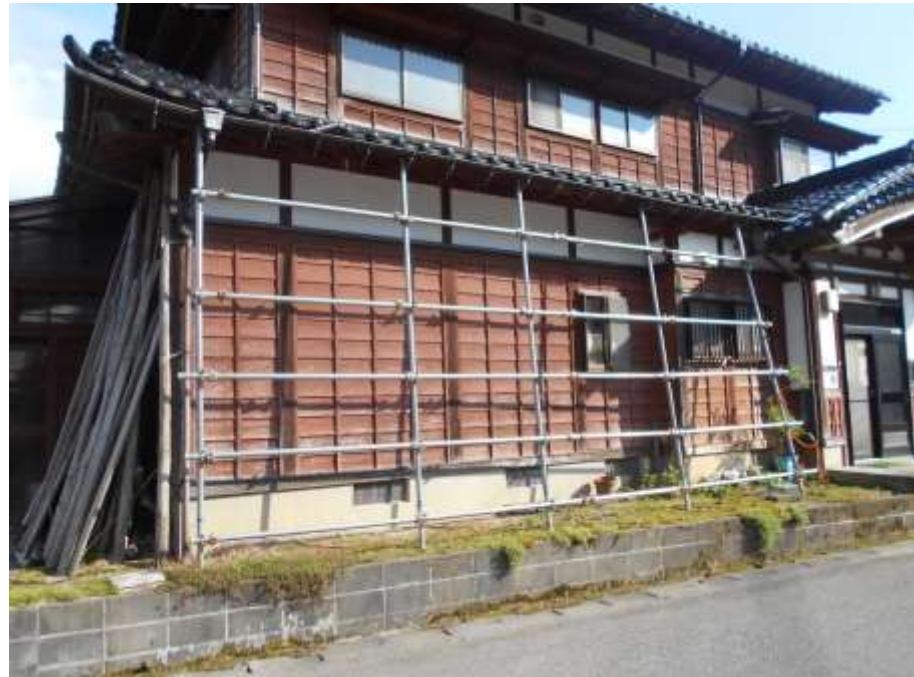
周辺の様子1

雨樋を単管で支えている
→クモの巣が多く張っていたため
今回の地震によるものではないと
考えられる

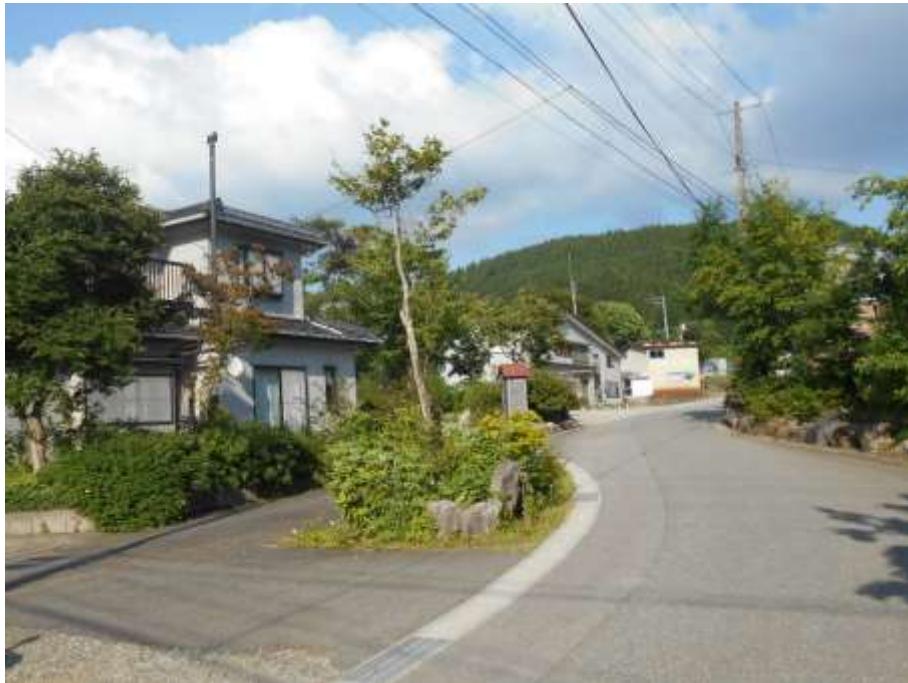
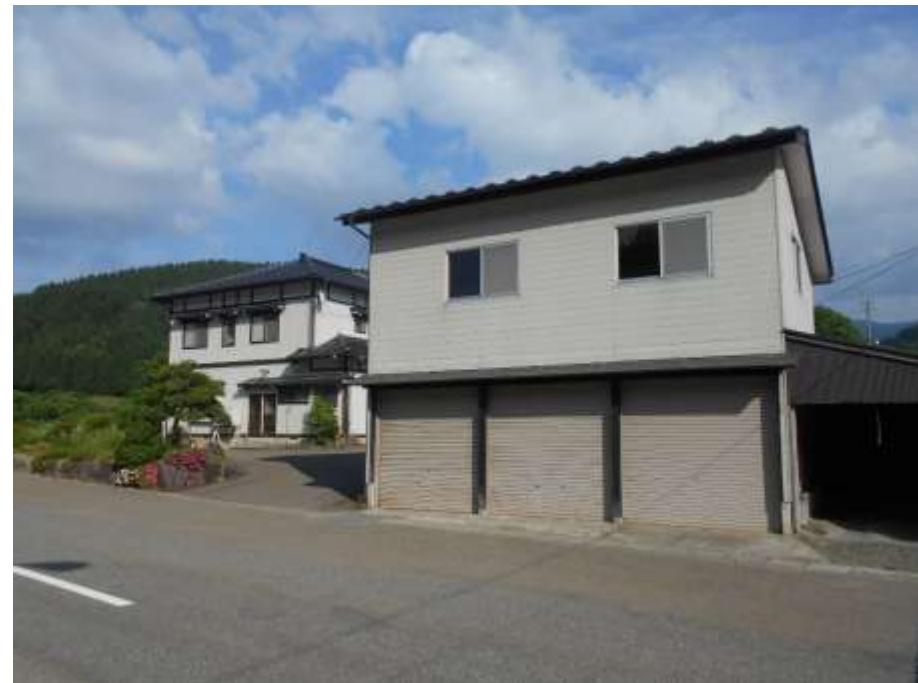
周辺の様子2

全壊・倒壊といった大きな被害を受けた建物は見られなかった

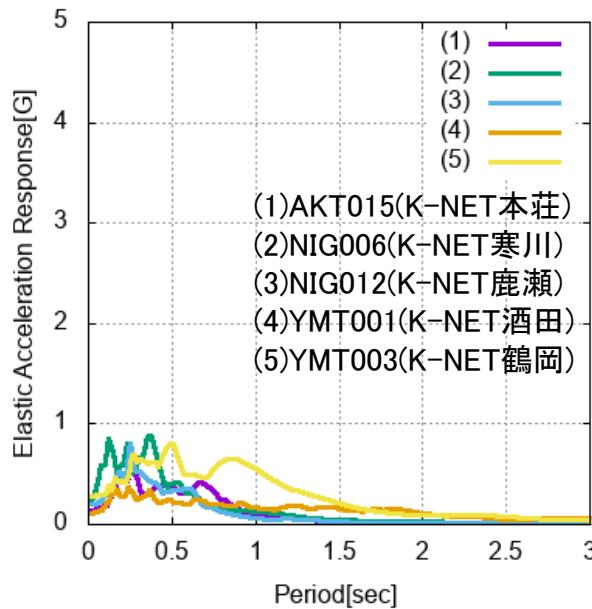
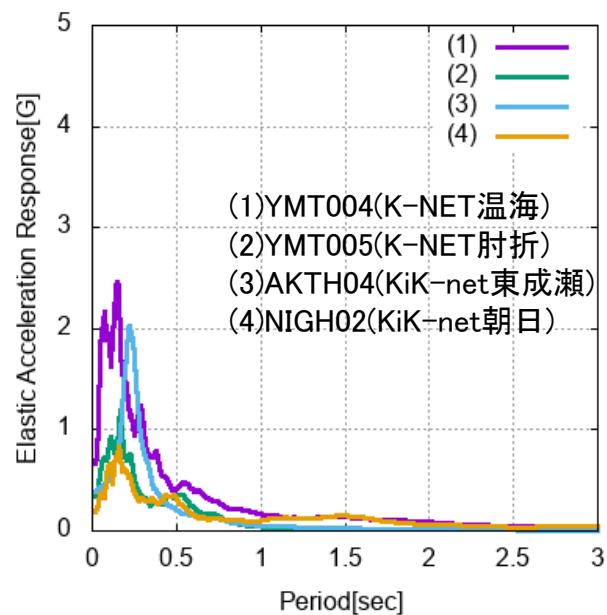
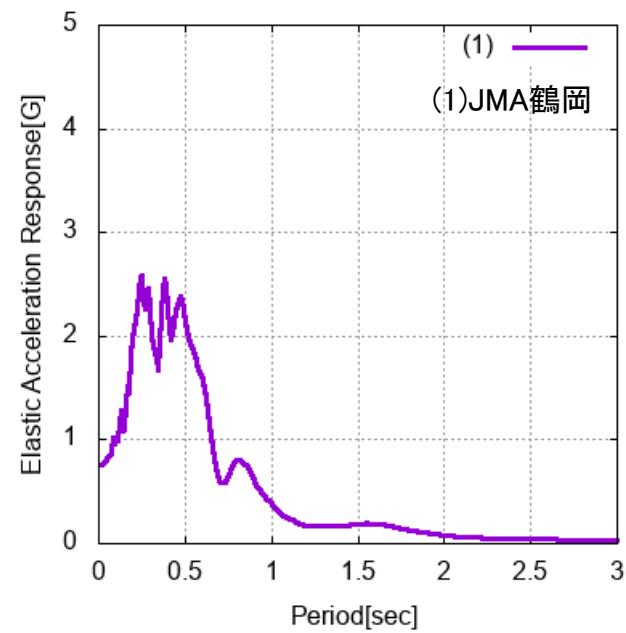
発生した地震動の性質(加速度応答スペクトルh:5%)

すべて周期1秒以下の短周期、もしくは0.5秒以下の極短周期が卓越

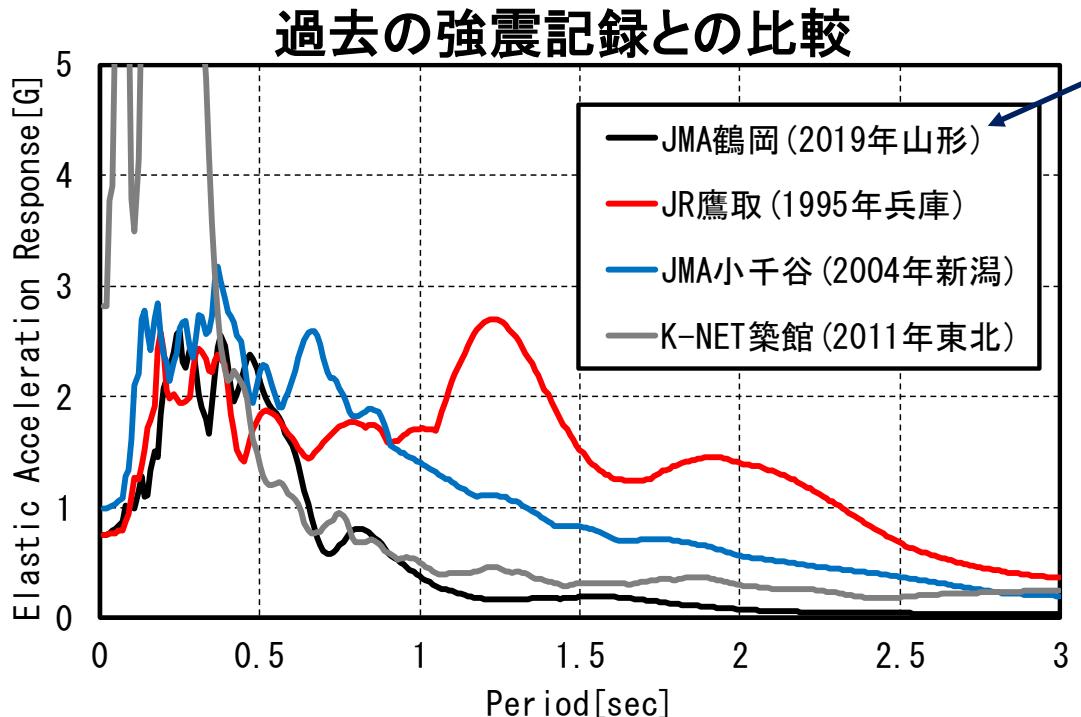
発生した地震動の性質(加速度応答スペクトルh:5%)

今回の観測記録で、建物の大きな被害と相関がある周期1-2秒[境ら, 2004]の応答が最も大きい

- JMA鶴岡の周期1-2秒の応答は、2011年東北のK-NET築館(全壊率0%)以下
- 震度は周期1秒以下の短周期と相関[境ら, 2002]

→よって、今回発生した地震動は、周期1秒以下の短周期もしくは0.5秒以下の極短周期が卓越したため、震度は大きくなつた。一方、建物の大きな被害と相関がある1-2秒の成分は小さい。このことが原因で、全壊・倒壊といった大きな被害を受けた建物が見られなかつたと考えられる。
